# RAPORT

Nazwa raportu  
**VOLKSWAGEN TOURAN**

MOTO EXPERT  
GRZEGORZ GRABOWSKI  
RZECZOZNAWCA SAMOCHODOWY

| CEL OCENY TECHNICZNEJ: | OCENA STANU TECHNICZNEGO POJAZDU PRZED<br>ZAKUPEM |

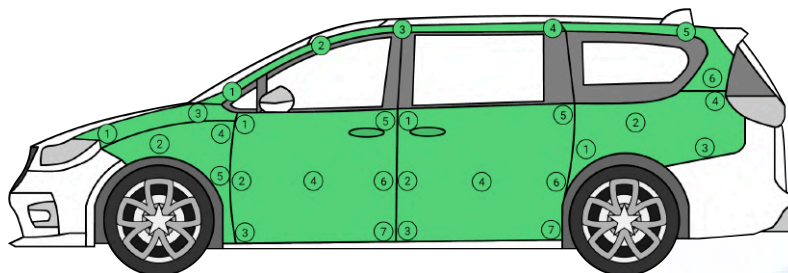
| LEWA STRONA | | | | | | | | | | | |

| LEWA STRONA | | | | | | | | | | | |
|---|---|---|---|---|---|---|---|---|---|---|---|
| Lewy przedni błotnik | Fe + Zn | 104 | 131 | 119 | 119 | 128 | 131 | 104 | 114 | - | - |
| Lewe przednie drzwi | Fe + Zn | 100 | 130 | 116 | 112 | 101 | 100 | 121 | 130 | 126 | 125 |
| Lewe tylne drzwi | Fe + Zn | 110 | 125 | 115 | 125 | 117 | 110 | 110 | 114 | 114 | 114 |
| Lewy słupek | Fe + Zn | 104 | 164 | 119 | 104 | 104 | 164 | 108 | 108 | 124 | - |
| Lewy tylny błotnik | Fe + Zn | 115 | 120 | 118 | 120 | 119 | 117 | 115 | - | - | - |

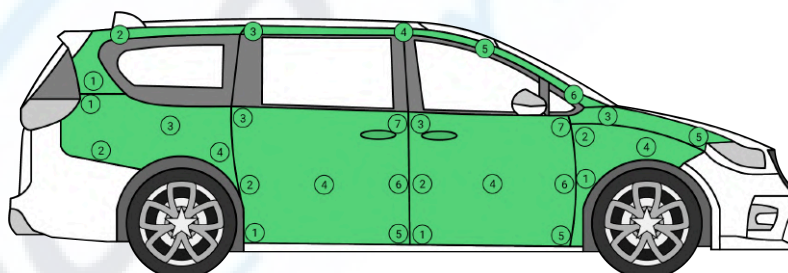
| PRAWA STRONA | | | | | | | | | | | |

| PRAWA STRONA | | | | | | | | | | | |
|---|---|---|---|---|---|---|---|---|---|---|---|
| Prawy przedni błotnik | Fe + Zn | 97 | 127 | 116 | 114 | 113 | 127 | 127 | 97 | - | - |
| Prawe przednie drzwi | Fe + Zn | 102 | 122 | 114 | 102 | 102 | 122 | 114 | 122 | 121 | 118 |
| Prawe tylne drzwi | Fe + Zn | 114 | 122 | 120 | 117 | 114 | 122 | 122 | 121 | 121 | 121 |
| Prawy słupek | Fe | 98 | 132 | 119 | 132 | 127 | 127 | 127 | 103 | 98 | - |
| Prawy tylny błotnik | Fe + Zn | 108 | 137 | 122 | 118 | 137 | 108 | 126 | - | - | - |

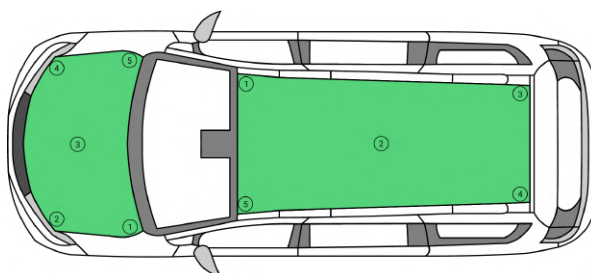
### GÓRA

| | Podłoże | Minimum | Maksimum | Średnia | 1. | 2. | 3. | 4. | 5. | 6. | 7. |
|---|---|---|---|---|---|---|---|---|---|---|---|
| Pokrywa silnika | Fe + Zn | 89 | 115 | 103 | 89 | 106 | 115 | 103 | 102 | - | - |
| Dach | Fe + Zn | 118 | 124 | 121 | 118 | 124 | 123 | 122 | 120 | - | - |

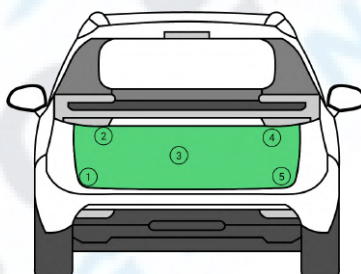
### TYŁ

| | Podłoże | Minimum | Maksimum | Średnia | 1. | 2. | 3. | 4. | 5. | 6. | 7. |
|---|---|---|---|---|---|---|---|---|---|---|---|
| Pokrywa bagażnika | Fe | 110 | 119 | 116 | 119 | 110 | 116 | 116 | 117 | - | - |

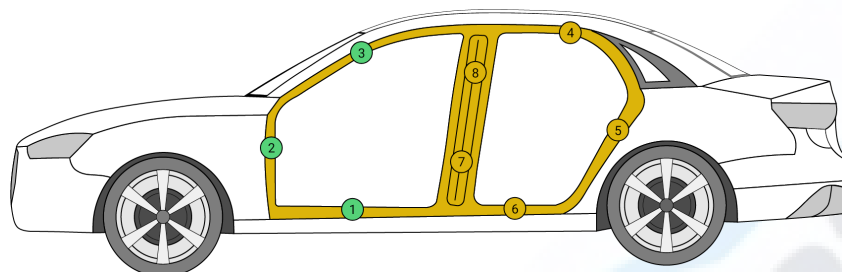
| LEWA STRONA | | | | | | | | | | | | |

| LEWA STRONA | | | | | | | | | | | | |
|---|---|---|---|---|---|---|---|---|---|---|---|--|
| Lewa strona | Fe + Zn | 59 | 109 | 85 | 78<br>93 | 59<br>- | 60<br>- | 94<br>- | 109<br>- | 93<br>- | 93<br>- | |

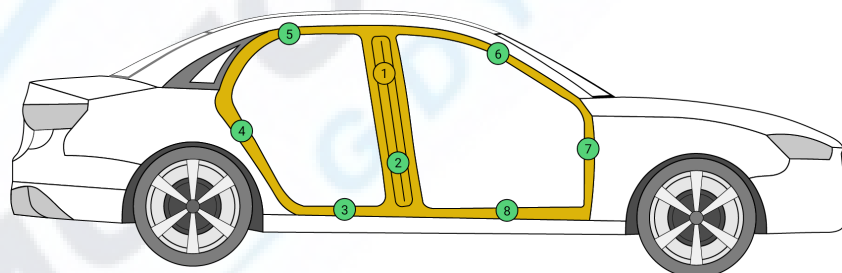
| PRAWA STRONA | | | | | | | | | | | | |

| PRAWA STRONA | | | | | | | | | | | | |
|---|---|---|---|---|---|---|---|---|---|---|---|--|
| Prawa strona | Fe + Zn | 65 | 97 | 84 | 97<br>89 | 90<br>- | 89<br>- | 90<br>- | 66<br>- | 65<br>- | 88<br>- | |

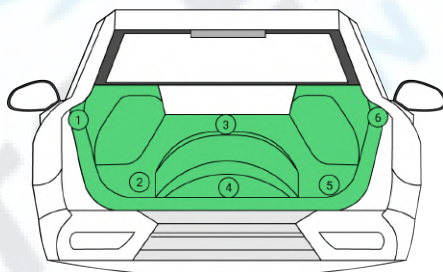
| BAGAŻNIK | | | | | | | | | | | |

| BAGAŻNIK | | | | | | | | | | | |
|---|---|---|---|---|---|---|---|---|---|---|---|
| Bagażnik | Fe + Zn | 62 | 67 | 65 | 66 | 66 | 66 | 67 | 62 | 62 | - |

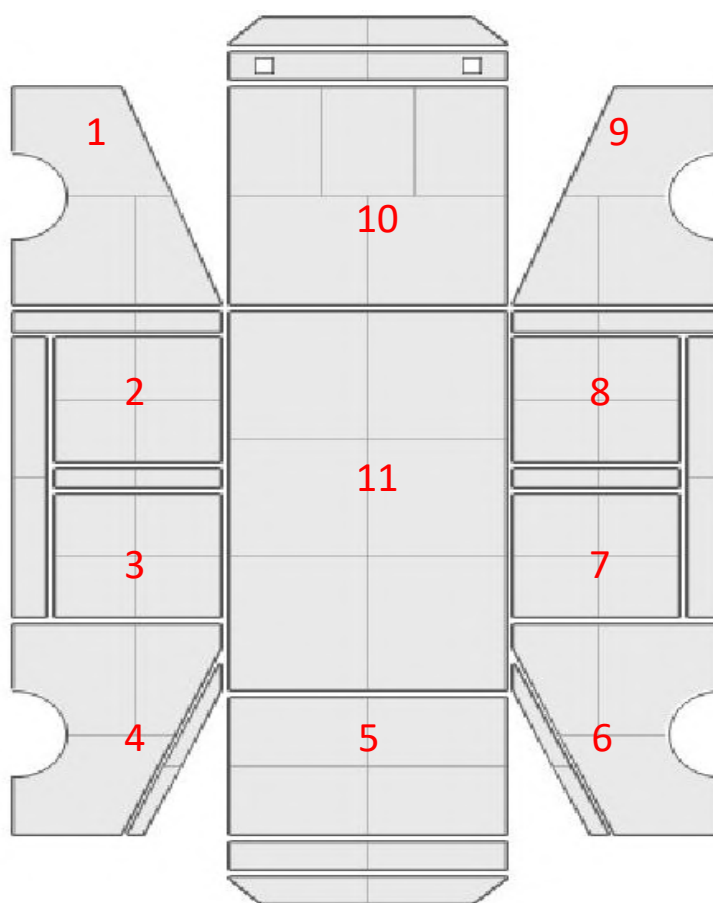
Tab nr 1

Pomiary grubości powłoki lakierniczej nie wykazały odstępstwa od wartości uznawanych za fabryczne. Na podstawie przeprowadzonych oględzin oraz pomiarów stwierdzono, co następuje:

- Grubość powłoki lakierniczej jest równomierna na całej powierzchni nadwozia;
- Pomiar referencyjny wykonano na dachu pojazdu;
- Na słupkach A, B oraz C strona prawa i lewa stwierdzono grubość powłoki lakierniczej odpowiadającą wartościom fabrycznym;
- Dokonano pomiaru na goleni McPhersona oraz w bagażniku gdzie nie wykazano nieprawidłowości;
- Nie stwierdzono widocznych wad lakierniczych, brak zarysowań i otarć;

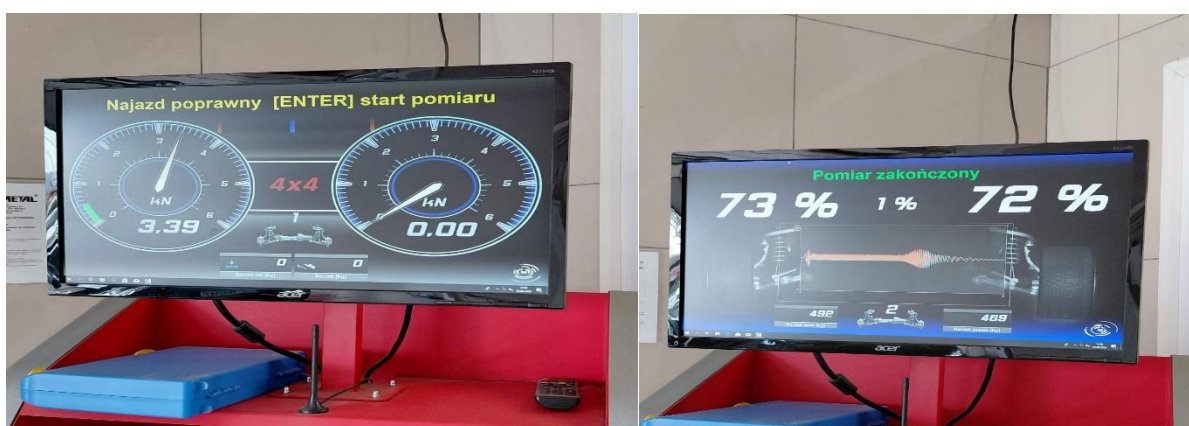
- brak luzu w układzie kierowniczym;
- Nie stwierdzono luzu w zawieszeniu przednim;
- Siła tłumienia drgań osi przedniej i tylnej w zakresie wartości prawidłowych;
- Siła hamowania osi przedniej rozbieżność 14% zapewne związana z dłuższym postojem pojazdu;
- Wstępny pomiar zbieżności na płytach najazdowych nie wykazał nieprawidłowości;
