# RAPORT

Nazwa raportu  
**VOLKSWAGEN TOURAN**

MOTO EXPERT  
GRZEGORZ GRABOWSKI  
RZECZOZNAWCA SAMOCHODOWY

| CEL OCENY TECHNICZNEJ: | OCENA STANU TECHNICZNEGO POJAZDU PRZED<br>ZAKUPEM |

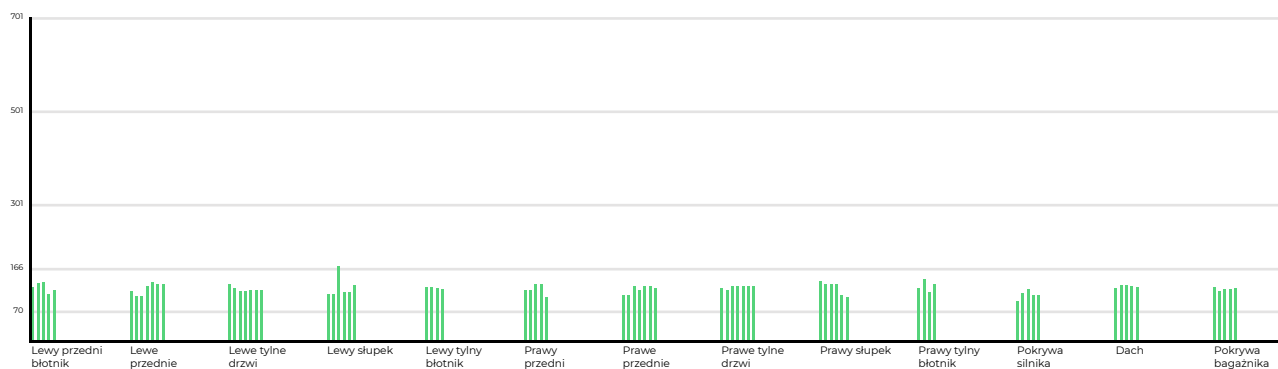
## POMIARY ZEWNĘTRZNE

| POMIARY ZEWNĘTRZNE | | | | | | | | | | | | | | |
|---|---|---|---|---|---|---|---|---|---|---|---|---|---|---|
| Lewy przedni błotnik | 1.<br>119 | 2.<br>128 | 3.<br>131 | 4.<br>104 | 5.<br>114 | -<br>- | -<br>- | -<br>- | -<br>- | -<br>- | -<br>- | -<br>- | -<br>- | -<br>- |
| Prawy przedni błotnik | 5.<br>97 | 4.<br>127 | 3.<br>127 | 2.<br>113 | 1.<br>114 | -<br>- | -<br>- | -<br>- | -<br>- | -<br>- | -<br>- | -<br>- | -<br>- | -<br>- |
